Bien-Ries GmbH  
Herr Strzalkowski  
Bruchköbeler Landstraße 87  
63452 Hanau

08.09.2020

**18425101 - Bautz-Gelände, Hanau  
Umwelttechnische Stellungnahme im Hinblick auf die Be-  
lange des nachsorgenden Bodenschutzes/Altlasten**

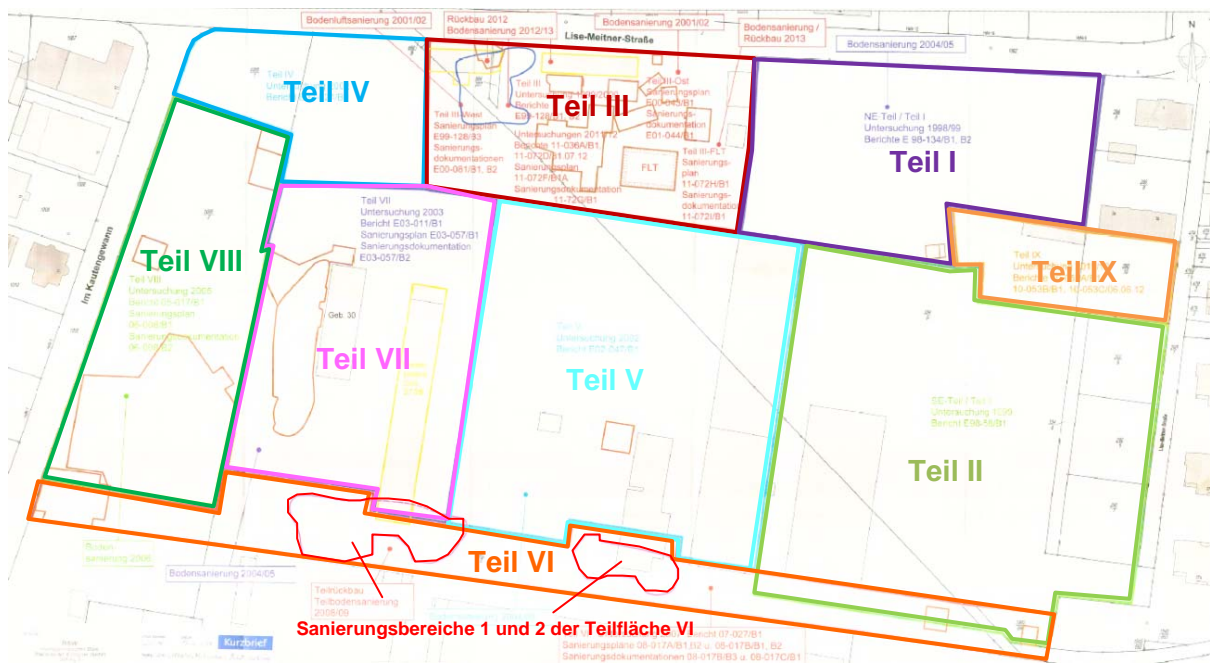
Abbildung 4: Übersicht der umwelttechnisch untersuchten Teilflächen des nördlichen Bautz-Gewerbeparks Teil I bis Teil IX, einschließlich Kennzeichnung der Sanierungsbereiche

Im Bereich der Teilfläche I wurde mit umwelttechnischen Untersuchungen in [5.b] und [5.c] eine lokal begrenzte, sehr hohe PAK-Beaufschlagung im Bereich einer ehemaligen Lagerfläche für Kabelummantelungen nachgewiesen. Dieser Bereich wurde im Jahr 2014 mittels Bodenaustausch saniert. Die Kenndaten der Sanierungsmaßnahme sind der nachfolgenden Aufstellung bzw. dem Abschlussbericht der Sanierungsmaßnahme [5.m] zu entnehmen.

Im Nahbereich eines Anschlussgleises entlang der südlichen Grenze der Fläche II wurden mit umwelttechnischen Untersuchungen in [5.d] bis in eine Tiefe von 2,0 m unter GOK PAK-Belastungen innerhalb der künstlichen Auffüllböden von maximal 540 mg/kg (Summe-PAK) angetroffen, die mutmaßlich auf einen nutzungsspezifischen Schadstoffeintrag aus der benachbarten Teerverladung (siehe Kapitel 3.1.6 Teil VI) stammen.

Im Bereich der Teilfläche III wurden mit diversen umwelttechnischen Untersuchungen zwischen den Jahren 1999 und 2012 verschiedene sanierungsbedürftige Belastungsbereiche (Feuerlöschteich, ehem. Altmann-Werkstatt, ehem. Diringer & Scheidel-Gelände) innerhalb der künstlichen Auffüllschichten nachgewiesen. Als Hauptkontaminanten sind in diesen Flächen PAK, MKW und Schwermetalle zu nennen. In den die Auffüllungen unterlagernden Böden wurden hingegen keine oder nur geringfügige Schadstoffkonzentrationen nachgewiesen.

Auf der Fläche Teil V wurde mit umwelttechnischen Untersuchungen [5.h] eine lateral abgegrenzte MKW-Verunreinigung (max. 6.700 mg/kg) bis in eine Tiefe von 3,0 m unter GOK festgestellt, die mutmaßlich auf einen nutzungsbedingten Eintrag von Dieselkraftstoff zurückzuführen ist.

Auf der Fläche Teil VI wurde mit umwelttechnischen Untersuchungen in [5.o] ein Sanierungsbedarf für den Bereich zweier ehemaliger Pechlager (bei Gebäude 7 und Halle 27) und deren Umfeld festgestellt, in denen großflächig hohe PAK-Gehalte (max. 5.950 mg/kg, dabei Benzo(a)pyren max. 364 mg/kg) bis in Tiefen bis 3,6 m unter GOK angetroffen wurden. Die Belastungen sind mutmaßlich auf einen unsachgemäßen Umgang mit Teerprodukten einer ehemals ansässigen Produktionsfirma für teergetränkte Isolierungsröhren sowie auf in den Auffüllungen enthaltene Dachpappenreste bzw. Reste von teergetränkten Papierisolierungen zurückzuführen.

**Die Untergrundkontaminationen im Bereich der beiden Teerlager (Sanierungsbereiche 1 und 2 gemäß [5.p]) wurden bislang noch nicht saniert.**

Im Bereich der Teilfläche IX wurden mit umwelttechnischen Untersuchungen in [5.r] und [5.s] an der südöstlichen Grundstücksgrenze erhöhte PAK-Beaufschlagungen innerhalb der künstlichen Auffüllböden bis 2,6 m unter GOK festgestellt. Für diesen Bereich wurde in [5.s] ein weiteres Handlungserfordernis in Form von mittelfristig zu ergreifenden Sanierungsmaßnahmen durch eine vollständige Auskoffierung des Schadensbereichs gesehen. Mit einer ergänzend ausgeführten Flächenbeprobung [5.t] wurde diese Einschätzung bestätigt. Eine Sanierung hat nach unserem Kenntnisstand bislang allerdings noch nicht stattgefunden.

Unabhängig von der geplanten Bebauung und dem sich daraus ergebenden weiteren Handlungsbedarf ist an dieser Stelle zunächst darauf hinzuweisen, dass die bereits bekannten Schadenszentren im Bereich der zwei ehemaligen Pechlager der Teilfläche VI im Zuge der Entwicklung des Geländes vollständig ausgehoben und saniert werden sollen. Hierzu wird der bestehende Sanierungsplan [5.p] unter Berücksichtigung der neuen Nutzung überarbeitet und mit der zuständigen Behörde abgestimmt.

Auch für die zuvor beschriebenen Schadenszentren im Bereich der Teilfläche IX und des ehemaligen Sägewerks König werden unabhängig von den konkreten Bebauungsplänen Sanierungspläne zur vollständigen Entfernung der kontaminierten Auffüllungen erstellt und mit der zuständigen Behörde abgestimmt. Die laterale Ausdehnung der MKW-Belastung im Bereich des ehemaligen Sägewerks sollte zuvor mit ergänzenden umwelttechnischen Untersuchungen weiter abgegrenzt werden.

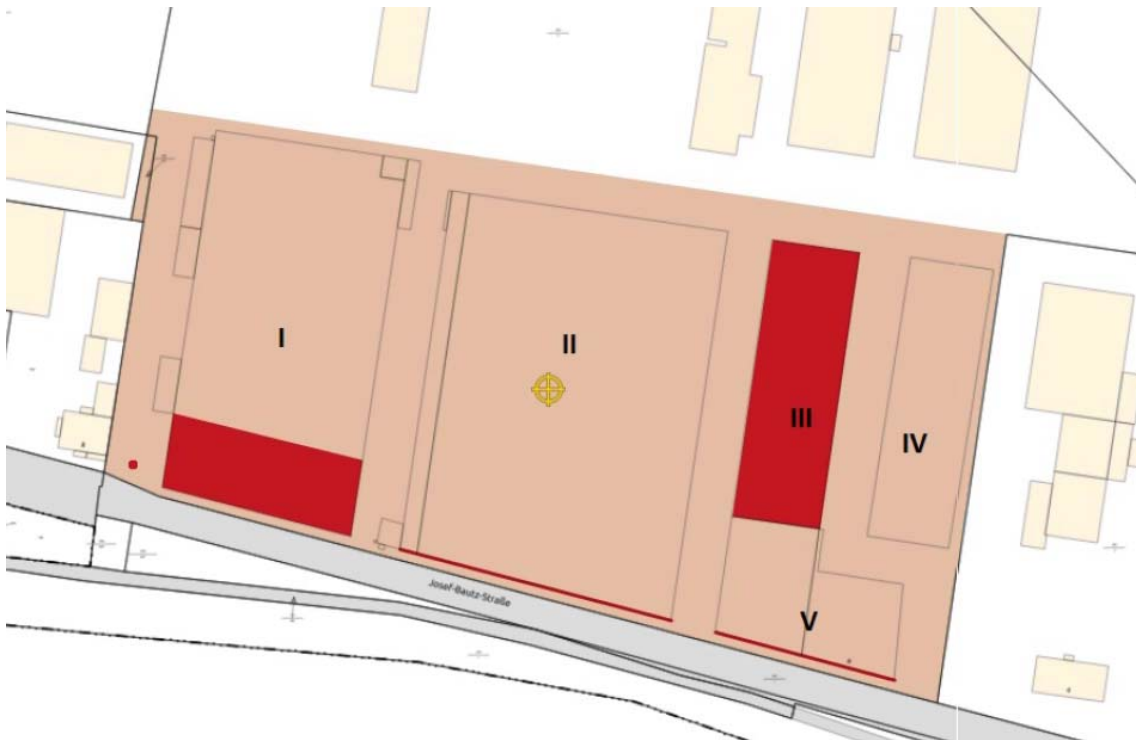
Abbildung 5: Lage der vorhandenen Hallen I bis V [3.b]

Die in Abbildung 5 hellrot eingezeichneten Hallen I bis V standen zuletzt als Ensemble unter Denkmalschutz. Die Halle III sowie der an der Josef-Bautz-Straße gelegene Teil der Halle I, der zu einer Gastronomie umgebaut werden soll (in Abbildung 5 jeweils dunkelrot dargestellt), stehen zusätzlich als Einzelkulturdenkmäler unter Schutz.

Im Zuge unserer geo- und abfalltechnischen Untersuchungen innerhalb und außerhalb der verschiedenen Hallen wurden unterhalb der nahezu flächig vorhandenen Oberflächenversiegelung ausnahmslos künstliche Auffüllböden angetroffen.

Mit orientierend ausgeführten abfalltechnischen Untersuchungen wurden in einem Großteil der beprobten künstlichen Auffüllungen erhöhte PAK-Gehalte (Summe PAK: max. 301mg/kg;

Benzo(a)pyren: max. 19,0 mg/kg) festgestellt, die zu Einstufungen in die Einbauklassen Z 2 und > Z 2 gemäß des Merkblatts der hessischen Regierungspräsidien „Entsorgung von Bauabfällen“ führen.

Auch wenn die durchgeführten abfalltechnischen Untersuchungen für eine altlastenspezifische Bewertung nur einen orientierenden Charakter besitzen, sollte auf Basis der vorliegenden Ergebnisse unter Berücksichtigung der geplanten Nutzung vorsorglich von einer von den künstlichen Auffüllungen ausgehenden Gefährdung für den Menschen über den Wirkungspfad Boden-Mensch gemäß BBodSchV ausgegangen werden.
