# **GUTACHTEN**

Gutachten – Nr.	219_0293
Datum der Auftragserteilung	28.05.2019
Datum der Ortsbesichtigung	29.08.2019
Datum der Gutachtenerstellung	05.09.2019
Gutachter	Bernd Kimmel B.Sc. Arboristik
Firma	SVB Leitsch GmbH Bahnhofstraße 2 64569 Nauheim
E-Mail / Telefon	b.kimmel@svb-leitsch.de / 0171 7360887
Projektbezeichnung	Eingehende Untersuchung einer Stiel-Eiche, Nr. 06 Darmstädter Straße 184, Hanau
Auftraggeber	Stadtverwaltung Hanau Planen, Bauen und Umwelt Umwelt und Naturschutz Hessen – Homburg Platz 7, 63450 Hanau
Anzahl Textseiten	13
Anlagen	2 Anlagen
Anzahl Ausfertigungen	2 (digital + Papierformat)

Gegenstand des Gutachtens ist die Bewertung einer Stiel-Eiche (Quercus robur) hinsichtlich ihrer Stand- und Bruchsicherheit, Erhaltungswürdigkeit und Erhaltungsfähigkeit sowie die Festlegung gegebenenfalls notwendiger baumpflegerischer Maßnahmen zur – sofern erforderlich – Herstellung der Verkehrssicherheit.

Standort	Darmstädter Straße 184, Hanau
Baumnummer	06
Baumart	Stiel-Eiche (Quercus robur)

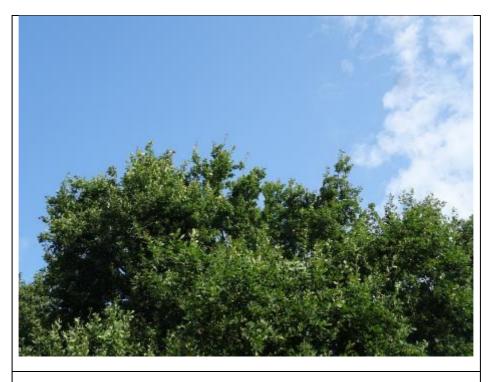
Abbildung 2: obere Krone

Der Baum weist eine gute Vitalität auf. Zuwachs und Feinastverzweigung sind zufriedenstellend. Das vorhandene Totholz resultiert aus natürlicher Astreinigung durch Verschattung. Der Habitus konnte sich gut entwickeln. Die Kronenarchitektur setzt sich primär aus zwei Hauptstämmlingen zusammen, welche sich auf etwa 2m Höhe aus dem Stamm teilen. Die daraus resultierende Vergabelung war in der Vergangenheit einer Überlast ausgesetzt, was ein Einreißen zur Folge hatte.

Bruchgefahr besteht durch das vorhandene Totholz in verkehrssicherheitsrelevanter Stärke. Auch eine Sicherung der ehemals eingerissenen Vergabelung sollte erfolgen.

Eine Totholzentfernung sollte erfolgen. Zusätzlich sollte über eine dynamische Kronensicherung die Vergabelung vor einem Auseinanderbrechen bewahrt werden. Zur Nachvollziehbarkeit der Entwicklungen im Wurzelraum, sollte in fünf Jahren eine erneute Untersuchung der Standsicherheit erfolgen.

Verkehrssicherheit	verkehrssicher nach Maßnahme	
Maßnahmen	Totholzbeseitigung	
iviaisnanmen	dyn. Kronensicherung	
Dringlichkeit	2 - innerhalb von 2 Monaten	
Regelkontrollintervall	jährlich	
Wiederholungsuntersuchung	2024

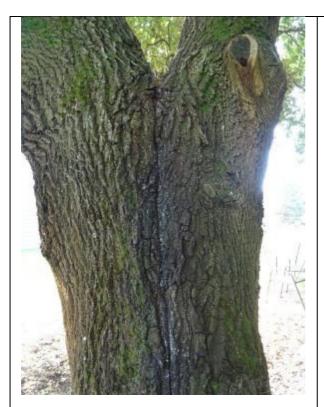
Abbildung 3: ehemals angerissene Vergabelung

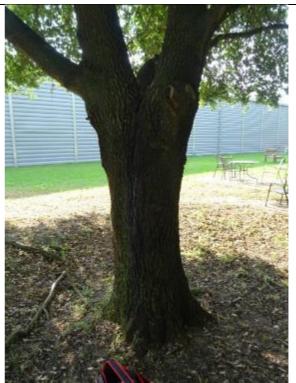
Abbildung 4: Stammansicht

Der Hauptstamm weist keine visuell erkennbaren Schäden auf. Eine Klopfprobe mithilfe eines Schonhammers weist auf einen intakten und festen Holzkörper hin.

Der Stamm ist intakt und bruchsicher.

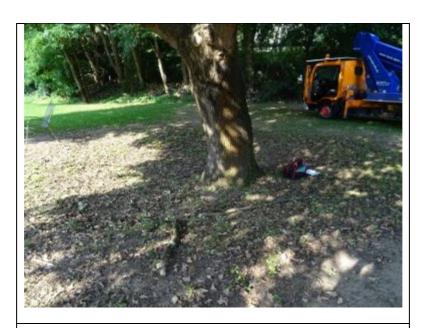
Abbildung 5: Baumumfeld

Die Wurzelanläufe sind intakt. Der Traufbereich wurde vor wenigen Jahren einer Erdbewegung unterzogen, bei welcher das ursprüngliche Bodenniveau um etwa 0,5m angehoben wurde. Zwar wurde hierbei ein Radius von ca. 2m um dem Stammfuß herum auf ursprünglicher Höhe belassen, der Großteil der Feinst- und Feinwurzelmasse befindet sich jedoch im äußeren Bereich der Wurzelstruktur und wurde dem entsprechend ihrer Funktionsfähigkeit beraubt. Die gute Vitalität weist jedoch darauf hin, dass der Baum zwischenzeitlich neue Adventivwurzeln bilden konnte. Das Absterben der

ursprünglichen Feinwurzelmasse kann jedoch zum Eintritt von Fäule erregenden Pilzen geführt haben, welche im Folgenden die statisch relevante Grob- und Starkwurzelstruktur zersetzen können. Eine allmählich steigende Wurfgefahr ist möglich.

Der Baum befindet sich auf einer zum Firmengelände zugehörigen Rasenfläche, umgeben von Gehölzen und einer Fabrikhalle.

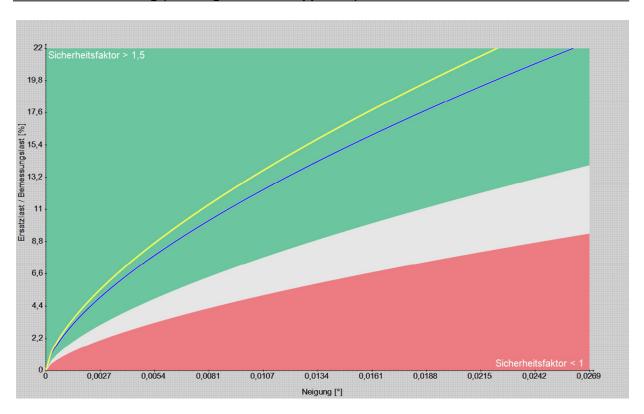
Auch die Standsicherheitsfaktoren zeigen einen gewissen Abfall zur Grundsicherheit, was auf Schäden im statisch relevanten Wurzelsystem hinweist. Die als Mindestsicherheit notwendig erachteten 150% werden jedoch deutlich überschritten. Der Baum ist standsicher.

Inclinometermessung		85	86	
Messposition				
Standsicherheit (ermittelt	aus der Kippkurv	e)		
Sicherheitsfaktor mind.		2,4	2,66	
Kontrollwerte	in			
Standardabweichung	%	1,94	2,51	
Ersatzlast	%	21,5	21,5	
Lastrichtung am Inclino		x-Achse	x-Achse

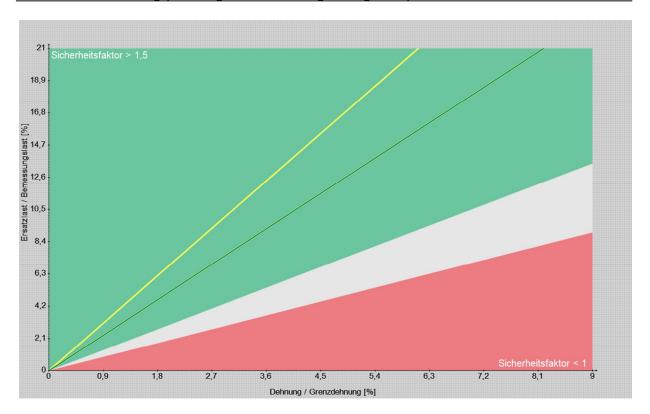
Auf 2 Ebenen erfolgte am unteren Stamm eine Ermittlung der Bruchsicherheit. Beide Messergebnisse bewegen sich in einem unbedenklichen Bereich. Der Abfall des Wertes am Stammfuß gegenüber der Grundsicherheit kann auf einen begrenzten Schaden im Stammfuß hinweisen.

Elastometermessung	in	91	93
Höhe Messpunkt	m	0,9	0,35
Messposition			
Stammdurchmesser 1	cm	77	85
Stammdurchmesser 2	cm	77	85
Rindendicke	cm	3	3
Lastanteil	%	100	100
Bruchsicherheit (ermittelt aus der Steigung der Ausgleichsgeraden)			
Sicherheitsfaktor mind.		3,43	2,56
Kontrollwerte			
Bestimmtheitsmaß R <sup>2</sup>		0,996	0,9967
Reststeifigkeit	%	73,8	42,5
Höhlungsgrad berechnet	%	64	83,2
Stauchung durch das Eig	engew	vicht	
von Krone und Stamm	%	0,8	1,3
Ersatzlast	%	17,4	20,3

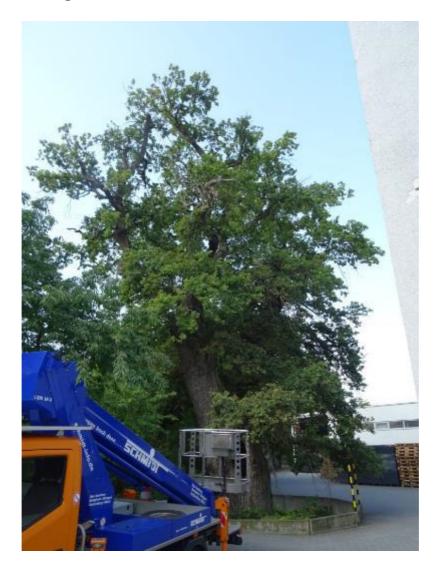
Abbildung 1:

Standort	Darmstädter Straße 184, Hanau
Baumnummer	09
Baumart	Stiel-Eiche (Quercus robur)

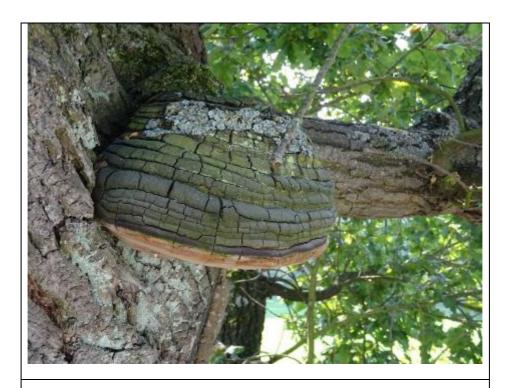
Abbildung 2: Eichenfeuerschwamm in oberer Krone

Die Krone wurde in der Vergangenheit einer deutlichen Einkürzung bis in den Starkastbereich unterzogen. Der ursprüngliche Habitus ist daher nicht mehr erhalten. Die Zuwächse sind altersentsprechend mäßig. Verkehrssicherheitsrelevantes Totholz findet sich aktuell nicht. Im Starkastbereich zeigen sich mehrere Höhlungen und Faulstellen. Die beiden primär die Krone bildenden Starkäste sind vom Kronenansatz bis in die obere Krone weitreichend ausgehöhlt. Vor vielen Jahren erfolgte der Einbau einer Stahlseilsicherung, welche beide Stämmlinge miteinander verbindet. Die Anbindung der Sicherung wird aktuell als bruchsicher eingestuft.

Die Schäden im Kronenbereich werden aktuell als bruchsicher eingestuft.

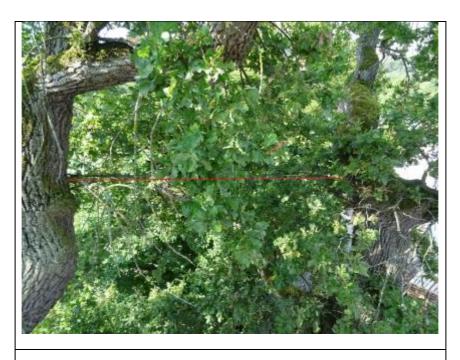
Abbildung 3: Stahlseilsicherung in der Krone

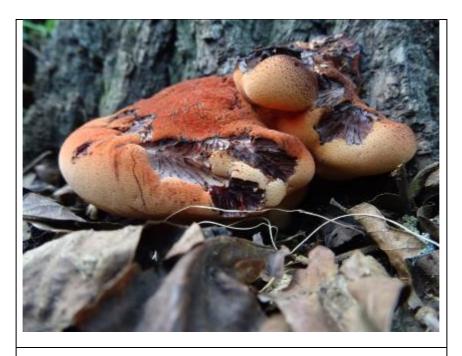
Abbildung 4: Ochsenzunge am Stammfuß

Am Stammfuß zeigt sich ein Pilzfruchtkörper der Braunfäule erregenden "Ochsenzunge".

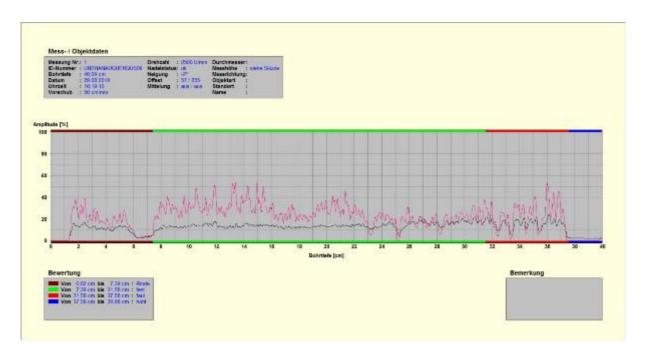
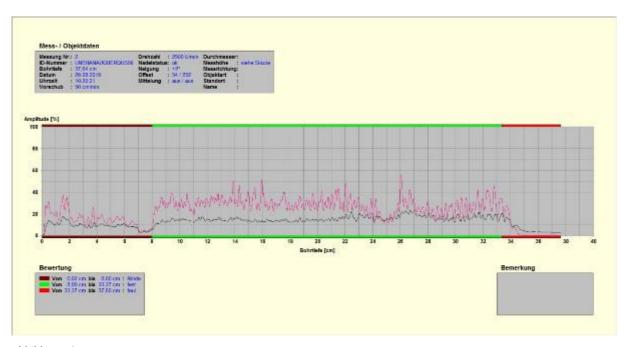
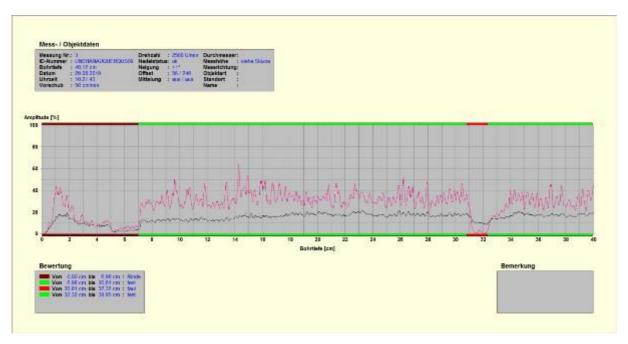
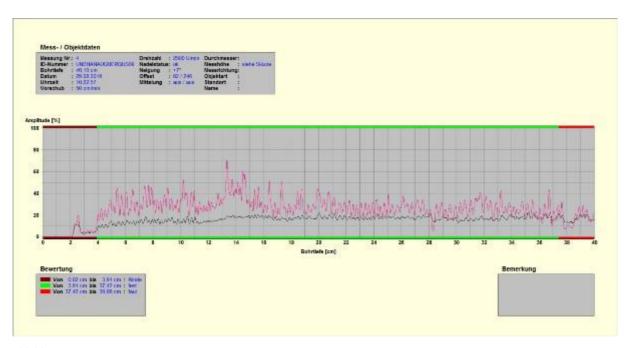
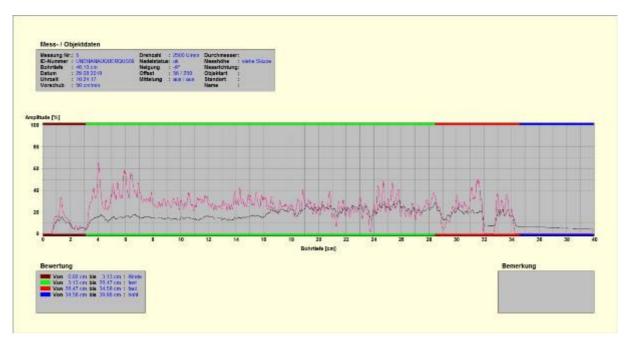
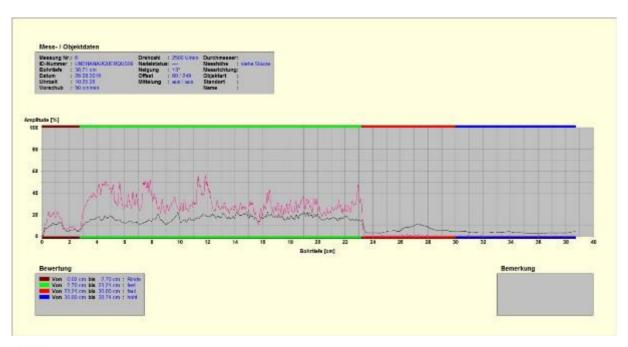
Über sechs Bohrungen wurde die Restwandstärke des Stammes ermittelt. An geringster Stelle ist diese mit ca. 20cm feststellbar, wogegen die weiteren Kurven eine Mindestrestwand von 30cm aufzeigen.

Der Stamm weist derzeit ausreichend Restholz auf und wird als bruchsicher eingestuft.

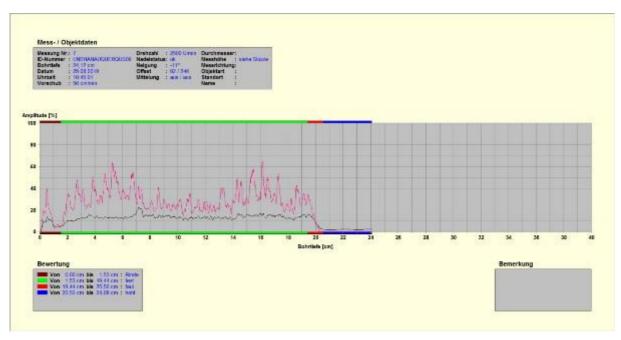
Abbildung 15

Messung 7 wurde auf 6m Höhe am östlichen Stämmling angelegt. Hier konnten 18cm intaktes Holz festgestellt werden.
