# **GUTACHTEN**

Gutachten – Nr.	219_0293
Datum der Auftragserteilung	28.05.2019
Datum der Ortsbesichtigung	29.08.2019
Datum der Gutachtenerstellung	05.09.2019
Gutachter	Bernd Kimmel B.Sc. Arboristik
Firma	SVB Leitsch GmbH Bahnhofstraße 2 64569 Nauheim
E-Mail / Telefon	b.kimmel@svb-leitsch.de / 0171 7360887
Projektbezeichnung	Eingehende Untersuchung einer Stiel-Eiche, Nr. 06 Darmstädter Straße 184, Hanau
Auftraggeber	Stadtverwaltung Hanau Planen, Bauen und Umwelt Umwelt und Naturschutz Hessen – Homburg Platz 7, 63450 Hanau
Anzahl Textseiten	13
Anlagen	2 Anlagen
Anzahl Ausfertigungen	2 (digital + Papierformat)

Gegenstand des Gutachtens ist die Bewertung einer Stiel-Eiche (Quercus robur) hinsichtlich ihrer Stand- und Bruchsicherheit, Erhaltungswürdigkeit und Erhaltungsfähigkeit sowie die Festlegung gegebenenfalls notwendiger baumpflegerischer Maßnahmen zur – sofern erforderlich – Herstellung der Verkehrssicherheit.

Standort	Darmstädter Straße 184, Hanau
Baumnummer	06
Baumart	Stiel-Eiche (Quercus robur)

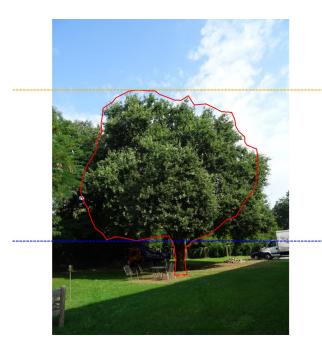
### Baumsilhouette

Lastrichtung	VV	
Flächenanalyse		
Kronenansatz	3,3	m
effektive Höhe nach DIN	12,1	m
Gesamtfläche	199	m²
Exzentrität der Krone	1,39	m
