## Arbeitsbericht

### Gross Gerau – Bau- und Betriebshof Am Nordring

Befundaufnahme / NFG 72/2019 - **EV 2019 / 43**

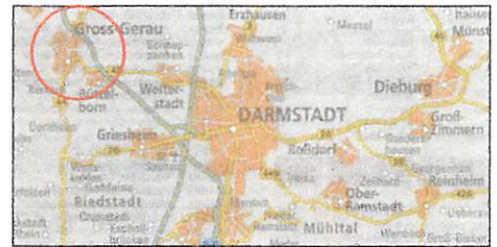
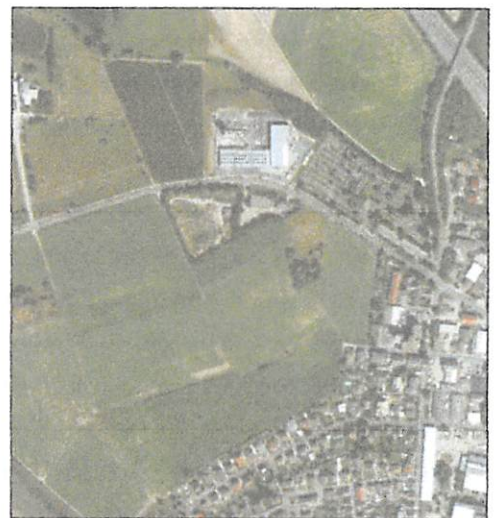
Abb. 1: Lageplan, Übersicht (o.), Lage des Plangebietes am Nordring (Foto und Planausschnitt, M.), Lage Befundaufnahme

| Abb. 1: Lageplan, Übersicht (o.), Lage des Plangebietes am Nording (Foto und Planausschnitt, M.), Lage Befundaufnahme..... | 1 |

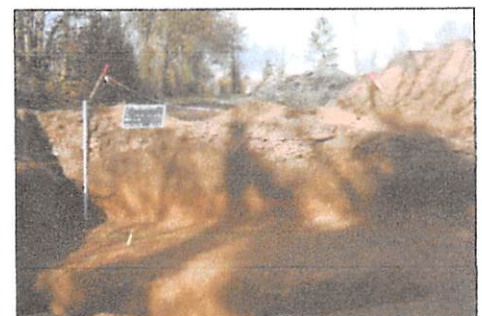
Abb. 4: Bereichsprofil Nord, Abschnitt 0-5m

| Abb. 4: Bereichsprofil Nord, Abschnitt 0-5m..... | 4 |

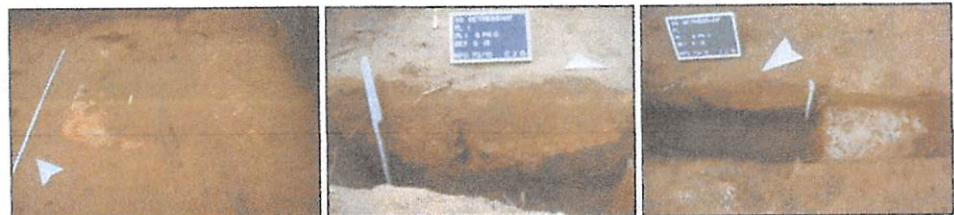
Abb. 9: Bef. 06, Planum und Befundprofil

Der 1,5m lange und 1,2m breite Befund 06 zeigt sich im Planum als kastenförmig rechteckig hell abgesetzter Rahmeneinschluss, mittig ausgerundet verfüllt mit leicht eingesunkenem humosem Material (Bef. 02). Der Einschluss liegt ca. 1m vor Bereichsprofil Nord. Der Querschnitt ist grubenartig bei breit gerundeter Basis und flachschräg

ansteigender  
Wandung. Die ca.  
10cm breite  
Wandung des  
Befundes umschließt  
das Verfüllmaterial.

Das Wandungsmaterial ist gelb, mörtelig bis kalkig, die Verfüllung ohne Fundmaterial und Einschlüsse humos mittelgelbbraun. Der Befund tieft in dunkel humoses Erdmaterial ein. Das Profil ist insgesamt stark durchwurzelt, die Befundunterkante lagert auf humosem Material auf. Unmittelbar an die Ostkante des Befundes schließt ein kalkig hartes Material (Bef. 19, Abb. 9, r.). Das Material findet sich in weiteren Befundprofilen in mehr oder minder kompakter Konsistenz; es dürfte flächig vorhanden sein und ist hier durch die Einbringung Bef. 06 gekappt, was 06 als moderne Einbringung definiert.

| Abb. 9: Bef. 06, Planum und Befundprofil..... | 6 |

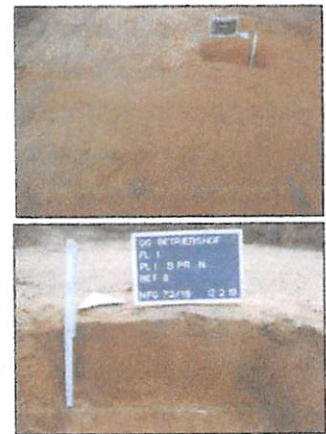
Abb. 6: Bef. 08, Planum, Befundprofil

| Abb. 6: Bef. 08, Planum, Befundprofil..... | 6 |

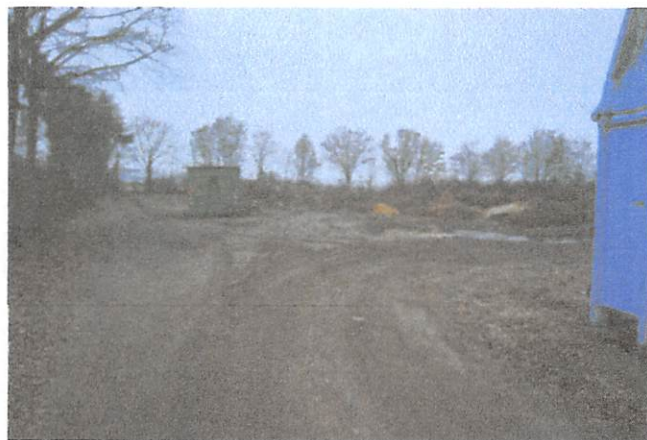
Foto Nr.: 04

**Erläuterung:** Übersicht Abtragsbereich vor Beginn der Arbeiten vom Zugang her. Rechts im Bild die durch Bepflanzung und Zaun markierte Grundstücksgrenze. Mittig die gekieste Wegführung mit Abzweig nach Nord. Im ansonsten unbebauten Untersuchungsbereich wird Grünschnitt u.ä. gelagert, dafür auch zwei Container; am grünen im Hintergrund beginnt der Abtragsbereich und zieht sich nach West bis zur Grundstücksgrenze.

Ansicht von Ost

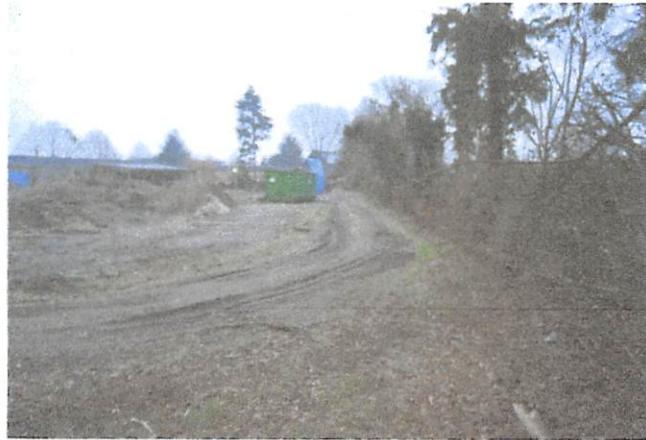
Foto Nr.: 06

**Erläuterung:** Übersicht Abtragsbereich vor Arbeitsbeginn aus der Gegenrichtung West. Die Wegführung biegt hier nach Nord um. Der im Hintergrund sichtbare Container verhindert den Abtrag auf die volle vorgegebene Länge von 40m; ein Umstellen wäre ohne größeren Aufwand nicht möglich. In Absprache mit dem Landesamt DA wird ersatzweise die Abtragsbreite auf 6m erweitert.

Ansicht von West

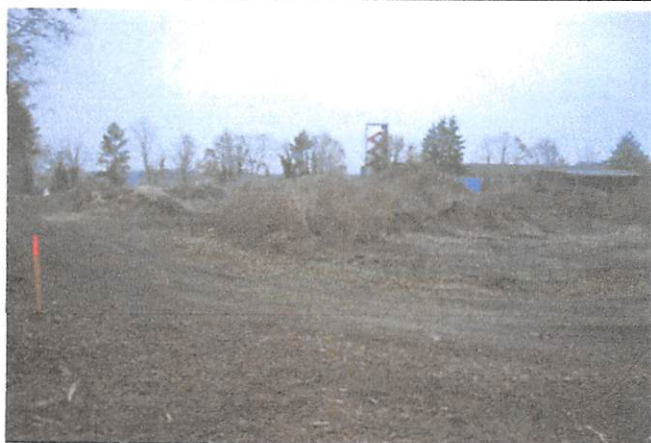
Foto Nr.: 07

**Erläuterung:** Übersicht Gelände nördlich Abtragsbereich, selber Standpunkt wie vor. Der Pflock markiert die Nordwestecke des Abtrags.

Ansicht von Südwest

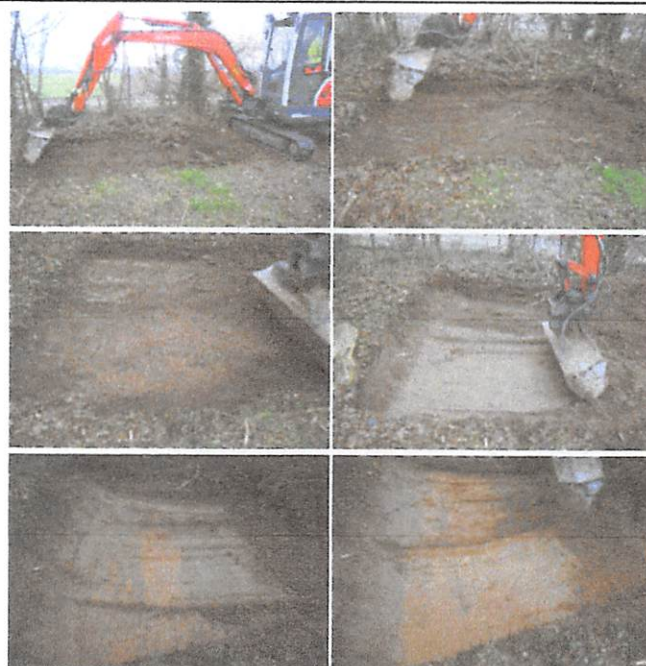
**Erläuterung:** Der Abtrag wurde am Westende in der Südwestecke des Grundstückes begonnen. Nach einer humosen, stark durchwurzelter Schicht respektive der gekiesten Wegführung wird eine eher lehmigen Braunerde frei gelegt (im Foto hell reflektierend (M.r.)). Darunter setzt unmittelbar ein hell sandiger Löss an.

Ansicht von Ost

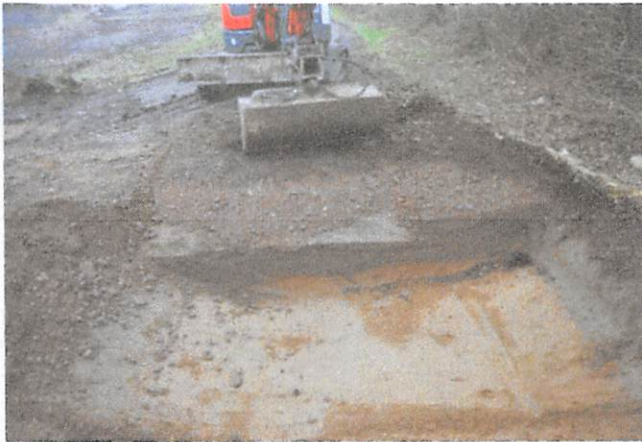
Foto Nr.: 55

**Erläuterung:** Der Abtrag wird zunächst auf der Südseite parallel zur Grundstücksgrenze nach Ost fortgesetzt. In der anstehenden Kante zum Abtrag ist die vor beschriebene Stratigraphie ablesbar.

Ansicht von West

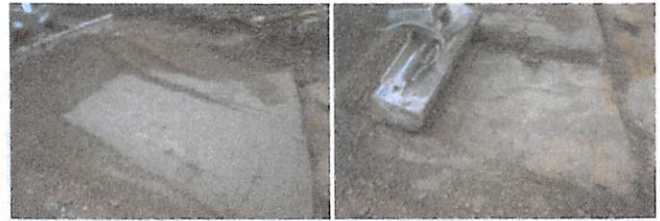
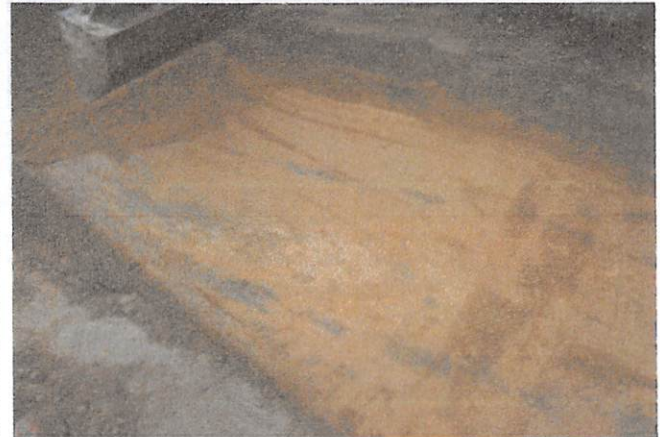
Foto Nr.: 70,, 72, 134

**Erläuterung:** Nochmalige Darstellung Abtragsniveaus bei Fortsetzung nach Ost. Erst auf Niveau des Lössbodens zeichnet sich die Befundlage klar ab, hier ausschließlich Pflugspuren Bef. 04.

Ansicht von Nordwest

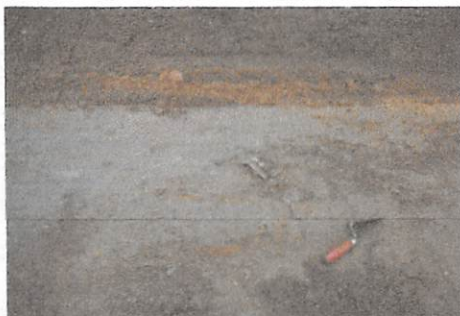
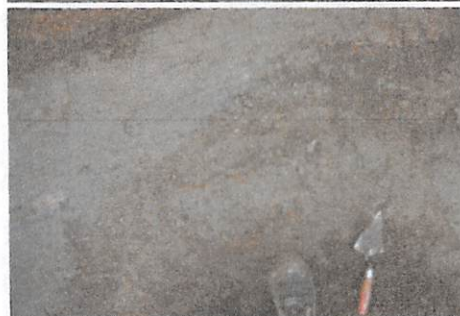
Foto Nr.: 152, 154

**Erläuterung:** Der Braunerde (Bef. 02) ähnliche lehmige Horizont ist durchsetzt mit dem eingedrückten Kies der Wegführung und spärlich Fundmaterial. Das Material ist durchmischt mit modernem Anteil wie Plastikeinschlüssen hier im Bild.

Ansicht von Nord

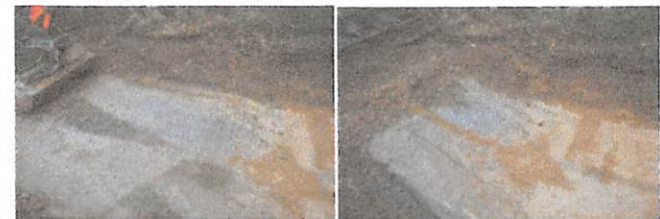
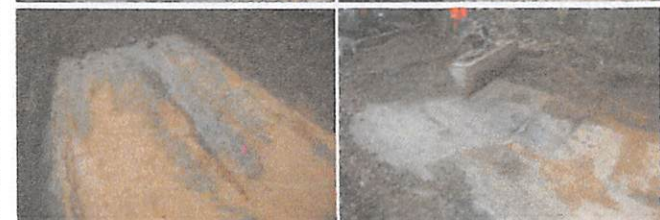
**Erläuterung:** Freilegung Bef. 10 im Abtrag zur Verdeutlichung der Festlegung der Abtragstiefe. Der Befund ist erst auf Niveau Bef. 03 klar kenntlich.

Ansicht von West

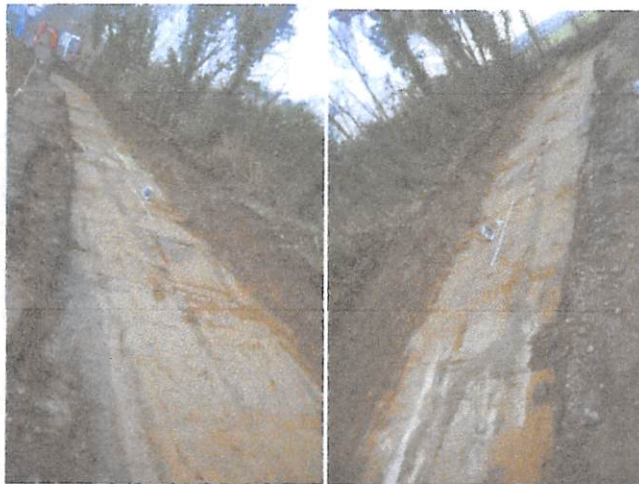
**Erläuterung:** Übersicht Abtragsbereich Abschnitt Süd, ungereinigtes Baggerplanum. Der Abtrag ist sehr uneinheitlich, deshalb wurde auf eine Befundansprache vor Feinreinigung verzichtet. Klar abzeichnend sind nur die dunkelbraunen Pflugspuren Bef. 04 sowie die durch einen kalikigen Begleiter unterschiedenen Pflugspuren Bef. 05. Weiter zeichnet sich dunkel ein Ost-West verlaufender, durchziehender Einschluss ab (Bef. 07, Bild I., an Abzugsgrenze).

Ansicht von Nordwest, Nordost Foto Nr.: 376, 373 Datum: 07.02.2019

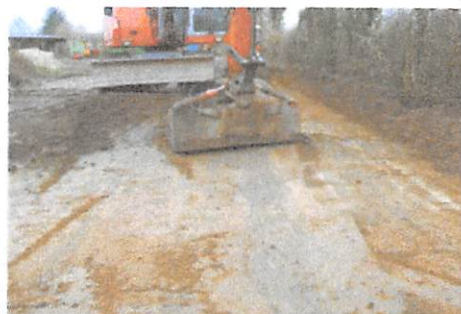
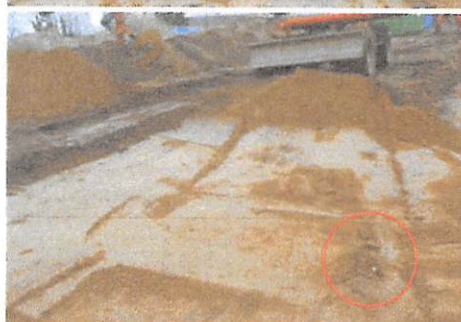
**Erläuterung:** Der Abtrag wird auf vollständige Breite nach Nord erweitert. Der vor angesprochene Einschluss wird vollständig frei gelegt und kann als moderne Leitungslegung eingeordnet werden (Bild u., Kreis, Fragment Leitung).

Ansicht von West

Foto Nr.: 406, 410 Datum: 08.02.2019

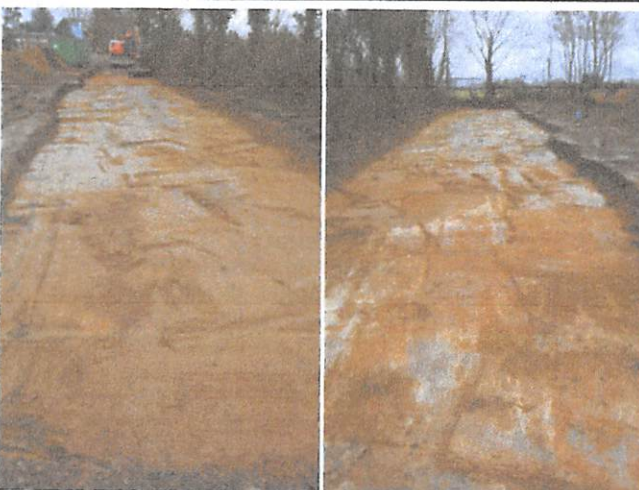
**Erläuterung:** Vollständiger Abtragsbereich, Abschlussniveau, Baggerplanum. Außer den bereits erwähnten Pflugspuren zeichnen sich im Planum neben eindeutig neuzeitlich bis modernen Befunden auch nicht eindeutig modern einzuordnende Bereiche ab; dies macht eine Feinreinigung des Abzugbereiches notwendig.

Ansicht von West, Ost

Foto Nr.: 487, 502 Datum: 08.02.2019

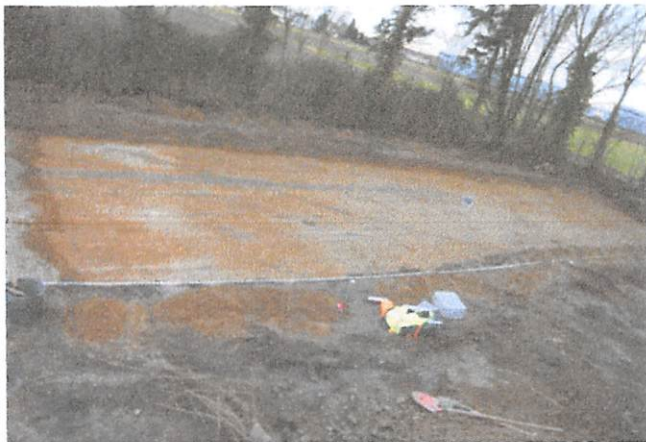
Foto Nr.: 676

**Erläuterung:** Fl. 1, 0-20m, Abschnitt West, nach Feinreinigung Planum. Da die Übersichtsaufnahme kein klares Bild ergibt, wurde das gereinigte Planum abschnittsweise aufgenommen.

Ansicht von Nordost

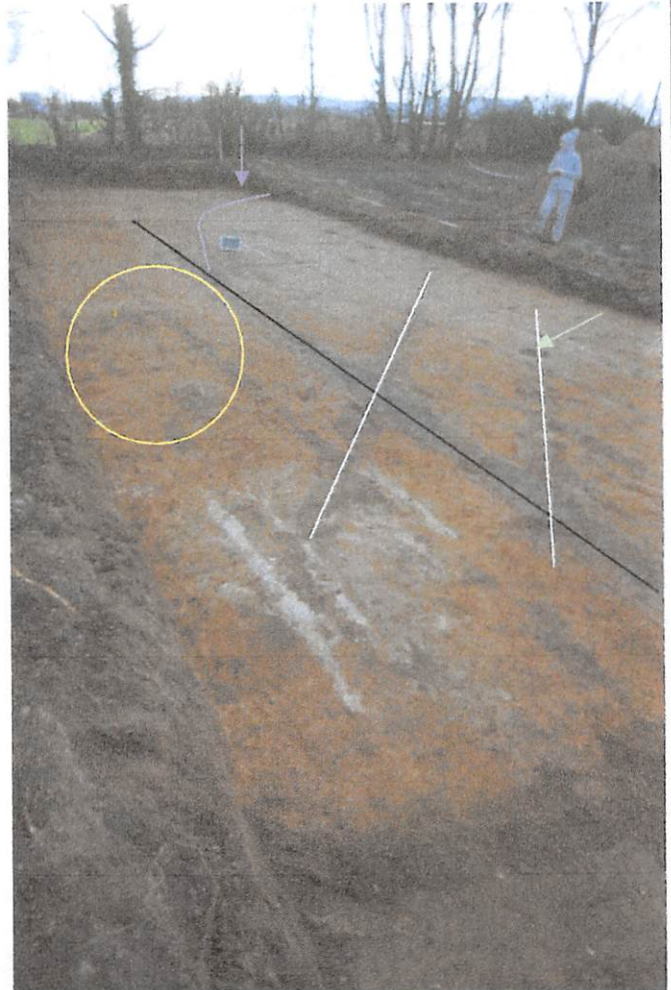
Foto Nr.: 685

**Erläuterung:** Übersicht selber Abschnitt von Südost, Zusammenhang Befundlage. Klar abzeichnend Bef. 07 (Leitungslegung, Linie schwarz), Bef. 11 (parallel Einschlüsse, evtl. Pflugspur oder Bau- bzw. Grabenrest, Linie weiß) sowie die bereits beschriebenen Pflugspuren Bef. 04 und 05. Bef. 08 ist eine gegen die Umgebung schwach abzeichnende Segmentbogenstruktur ((Linie gelblich). Bef. 10 und 12 (Kreis gelblich) sind in Reihe liegende langovale Einschlüsse dunkelkohligen Materials, möglicherweise Grubenreste. Bef. 09 (Pfeil grünlich) ist ein kreisrunder Einschluss, möglicherweise ein Pfostenrest. Rechts hinten im Bild (Pfeil blassila) Bef. 06, ein langrechteckig hell sandiger Einschluss, möglicherweise ein Baurest.

Ansicht von, Südost

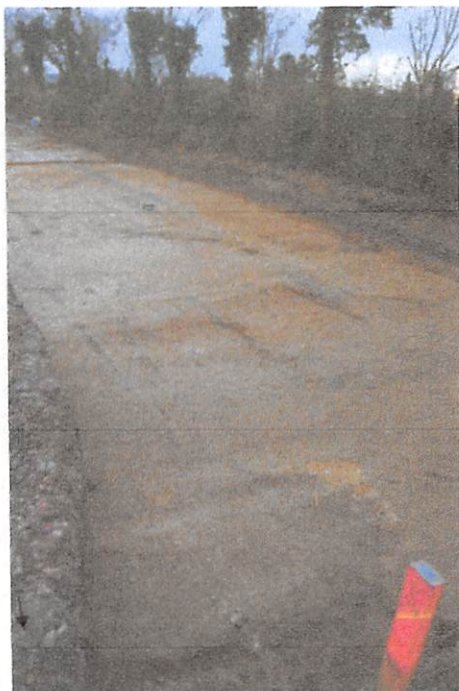
**Erläuterung:** Selber Abschnitt, Nochmalige Übersicht von Nordwest. Links vorne hell abzeichnend der Einschluss Bef. 06

Ansicht von Nordwest

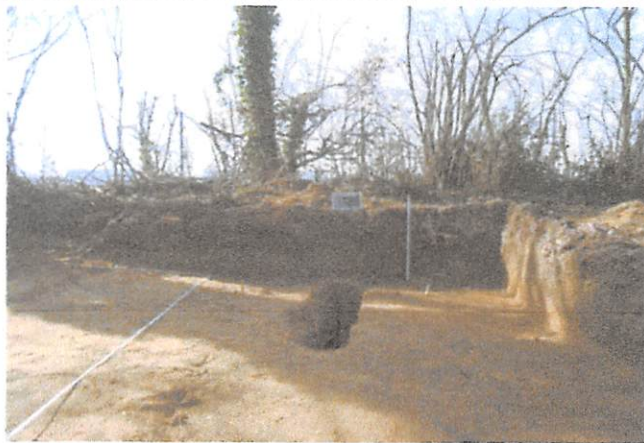
**Erläuterung:** Bereichsprofil West. Die Stratigraphie im Bereich bleibt durchgehend unverändert. Oberen Abschluss bildet nach Nord hin das Schottermaterial der Wegführung (Bef. 01). Darunter setzt eine humose, unterschiedlich stark durchwurzelte Schicht (Bef. 02), die geringe Einschlüsse von Fundmaterial wie Keramik o.ä. aufweist und nach Süden hin die Deckschicht der Profile stellt. Bef. 02 besitzt eine annähernd exakt horizontale Unterkante, die ihn als Kolluvium auf Niveau reguliertem Untergrund ausweist. Bef. 02 liegt unmittelbar auf einem stark sandig, rötlichgelbbraunem Löss auf (Bef. 03), der nur vereinzelte Einschlüsse aufweist und flächig das Planumsniveau Sohle bildet; die Befundlage tieft ein.

Ansicht von Ost Foto Nr.: 956 Datum: 13.02.2019

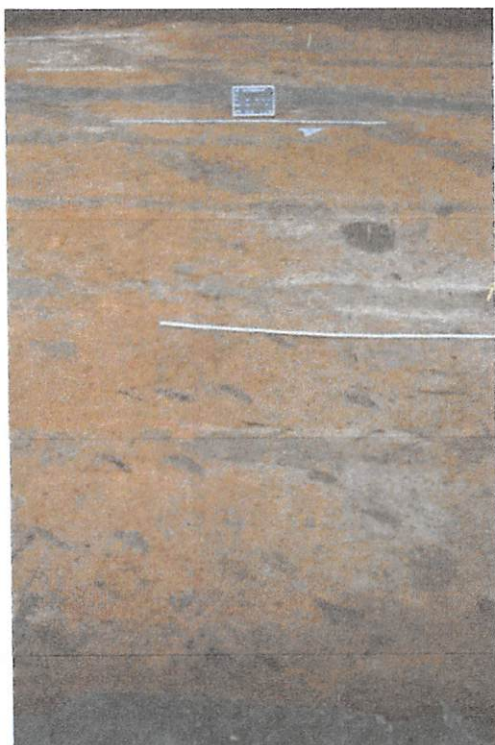
Foto Nr.: 651

**Erläuterung:** Planum 1, 16-18m, Übersicht, Bef. 03-05, 07, 11-13. Die Befunde 12 bis 13 wurden im vorhergehenden Abschnitt erläutert.

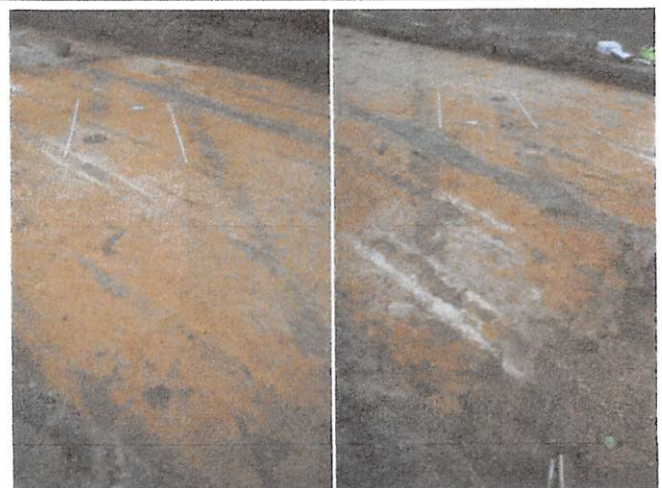
Foto Nr.: 651

**Erläuterung:** Bef. 11, Nahansicht im Planum. Es handelt sich um dunkel homogen parallel von Nordwest nach Südost verlaufende langrechteckige Einschlüsse. Der Befund wurde auf 6m Länge gegriffen, jeder Einschluss ist 30cm breit. Ein Fortlauf in Profil West ist nicht mehr kenntlich. Vor einer Einordnung als Pflugsfur wurde wegen der Orientierung abgesehen. Der Befund wurde zur Konkretisierung geschnitten.

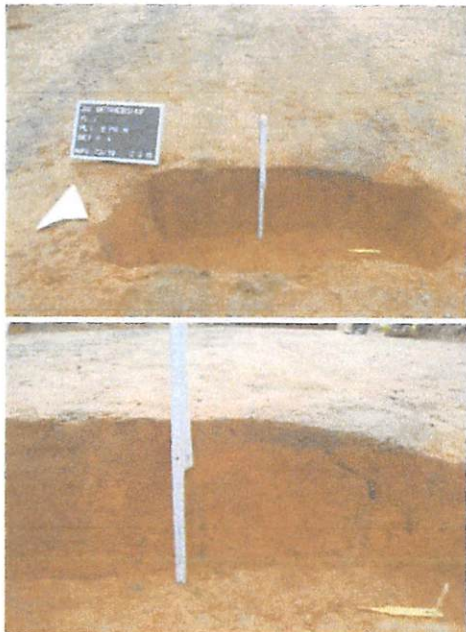
**Erläuterung:** Bef. 11, Nahansicht. Der Befund zeigt sich im Profil als kastenförmig rechteckig hell abgesetzter Rahmeneinschluss, mittig ausgerundet verfüllt mit leicht eingesunkenem humosem Material (Bef. 02). Der Einschluss liegt ca. 1m vor Bereichsprofil Nord und war im Abtrag nicht kenntlich.

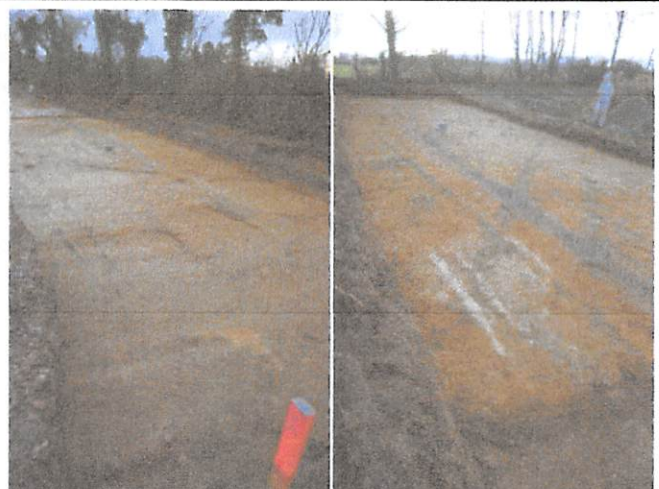
**Erläuterung:** Planum 1, Abschnitt 0-20m, Übersicht Befundlage.

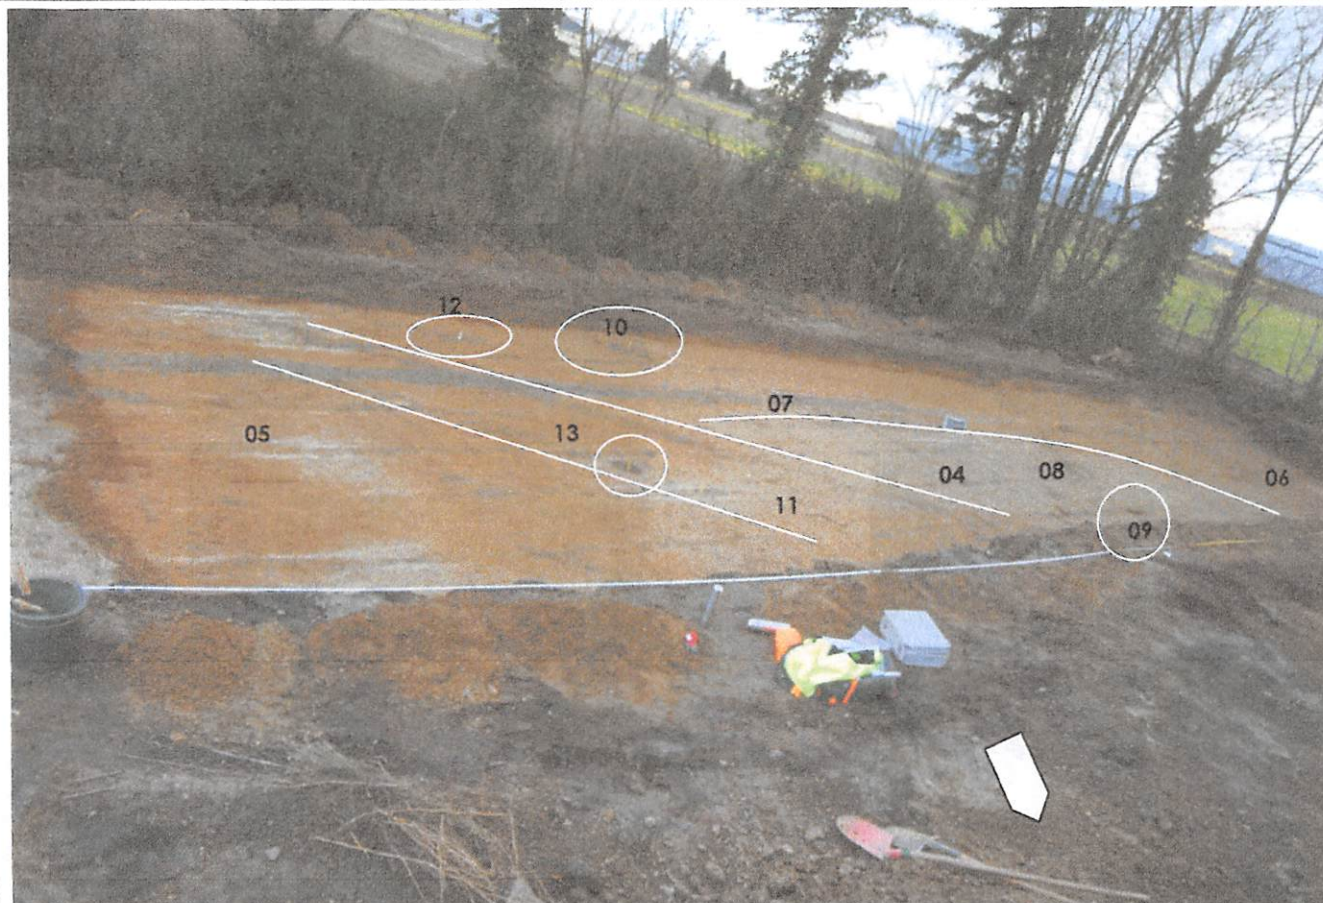
**Erläuterung:** Übersicht Abschnitt 0-20m , Befundlage. In der Übersicht wird deutlich, weshalb die Überprüfung der Einzelbefunde unerlässlich war. Die weiß gerahmten Befunde hätten in Lage und Orientierung zueinander eine Siedlungsstruktur vor- und frühgeschichtlicher Datierung darstellen können. Grundlegende interpretatorische Annahmen waren Bef. 11 Graben- oder Balkenrest, Bef. 10 und 12 Grubenreste, Bef. 09 und 13 Pfostenlöcher, Bef. 08 Grabenrest oder Begehungsfläche. Die Pflugspuren Bef. 04 und 05 überlaufen keine der Verdachtsstrukturen klar und konnten so nicht als Datierungsgrundlage heran gezogen werden.

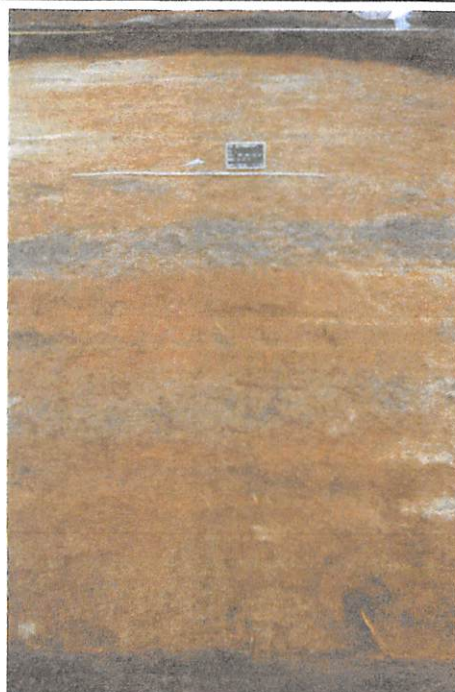
**Erläuterung:** Im Löss Bef. 03 ist eine schwache Änderung der Konsistenz zu beobachten. Möglicherweise stellt Bef. 11 den Rest einer ehemaligen Ackergrenze. Aus unterschiedlicher Bodenbearbeitung könnte auch die flächige Kalkung Bef. 19 resultieren.

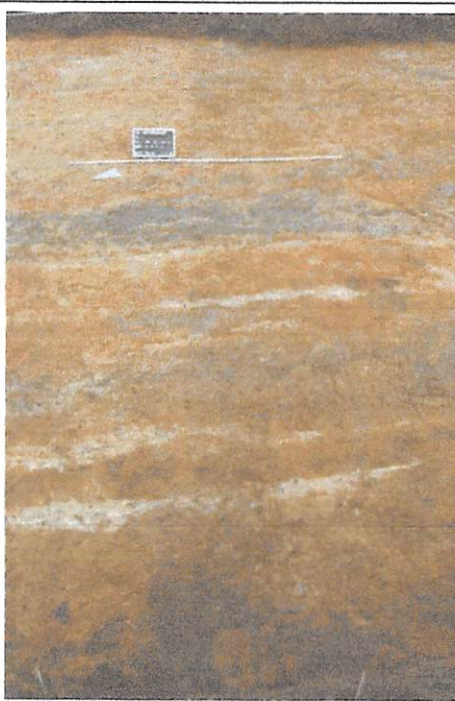
**Erläuterung:** Abschnitt 22-24m, Gegenansicht. Der Südbereich ist geprägt durch einander mehrfach überlagernde Pflugsuren (Bef. 04, 05).

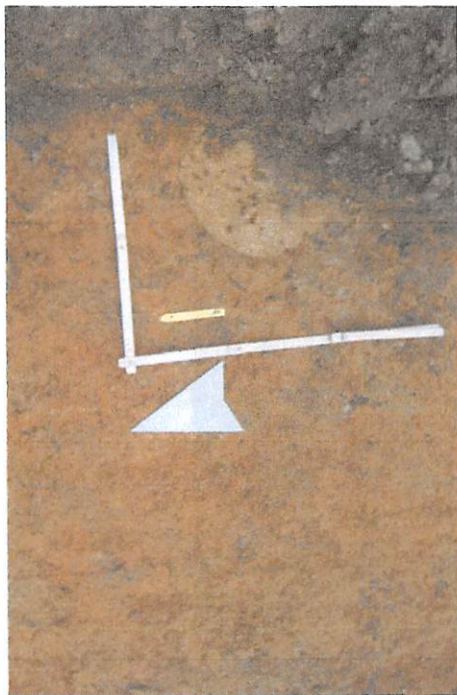
**Erläuterung:** Befund 14, Nahansicht im Planum. Der Befund liegt unmittelbar vor dem Bereichsprofil und ist mit hellsandigem Material verfüllt. Der fast kreisrunde Einschluss hat einen Durchmesser von 30cm und ist scharf konturiert. Es wurde eine weitere Pfostenstellung vermutet.

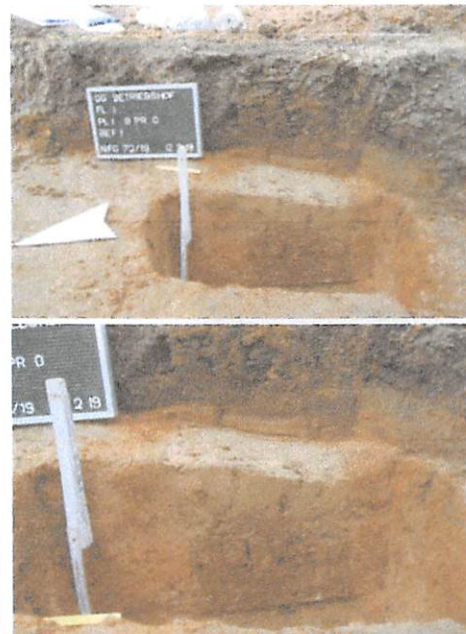
**Erläuterung:** Bef. 14, Befundprofil. Der Befund ist im Querschnitt annähernd kastenförmig und scharf abzeichnend; die Verfüllung wechselt nach knapp 10cm von homogen sandig zu humos durchmischt. Im Bereichsprofil zeichnet sich eine Eintiefung des Befundes ab der Unterkante Bef. 01, also der modernen Oberfläche ab. Weiter im Befundprofil sichtbar eine Rahmung mit dunklem, Kalk durchsetztem Material (Bef. 19).

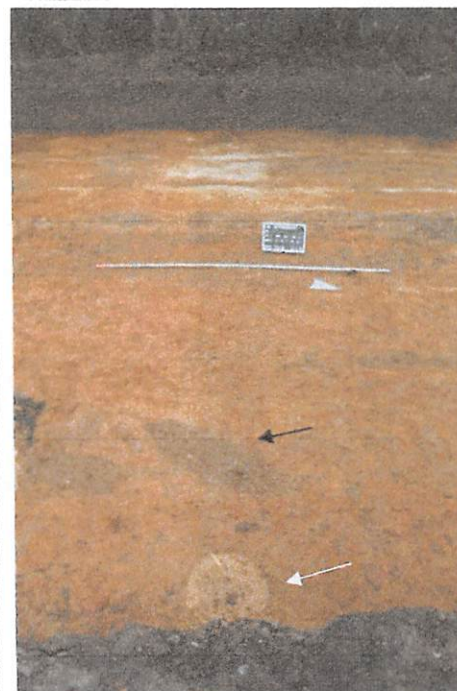
**Erläuterung:** Abschnitt 24-26m, Ansicht von Nord, Bef. 03-05, 07, 15, 16. Parallel zum vor beschriebenen Bef. 14 fand sich in diesem Abschnitt ein Äquivalent Bef. 15 (Pfeil weiß); südwestlich davon ein ähnlich Bef. 10 und 12 langovaler dunkler Einschluss Bef. 16 (Pfeil schwarz).

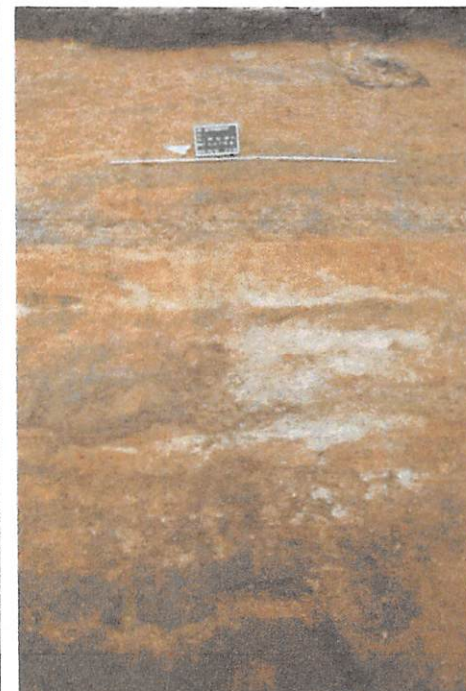
**Erläuterung:** Abschnitt 24-26m., Gegenansicht. Der Südabschnitt des Bereichs ist weiter durch sich überlagernde Pflugsuren (Bef. 05, 04), der Aufwerfung Bef. 19 und Überlagerungen mit humosem Material Bef. 01 geprägt.

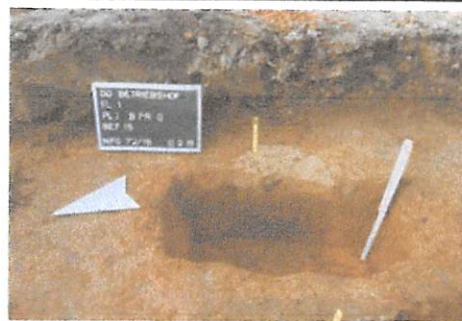
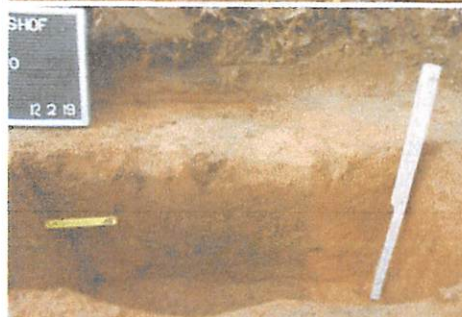
**Erläuterung:** Bef. 15, Befundprofil. Die zunächst sandig helle Verfüllung variiert nach hier 5cm zu humos-sandig durchmischt. Der Querschnitt ist klar konturiert bei exakt vertikaler Wandung; im Befundprofil schwach abzeichnend eine Rahmung von dunklem, leicht Kalk durchsetztem Material, dass die Rammspur definiert.

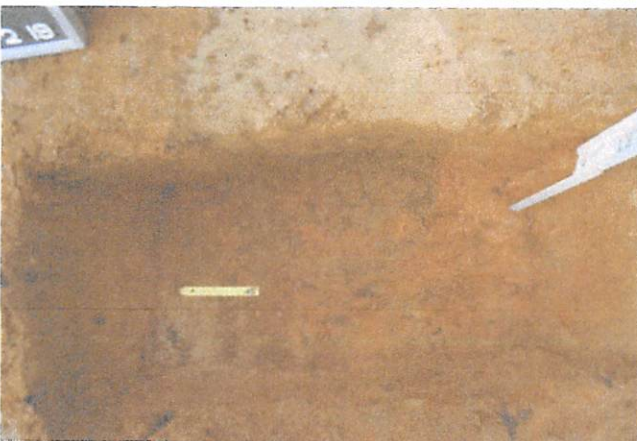
**Erläuterung:** Bef. 15, Planum Befundprofil. Die Unterkante des Befundes wurde nicht gegriffen, der Einschluss tieft weiter ab. Im Planum des Befundschnittes klar erkennbar, dass es sich nicht um einen vergangenen Holzpfosten, sondern eher um eine Rammspur rezenten Ursprungs handelt. In Befundprofil und Planum zeigen sich weiter nicht flächige Einschlüsse Bef. 19.

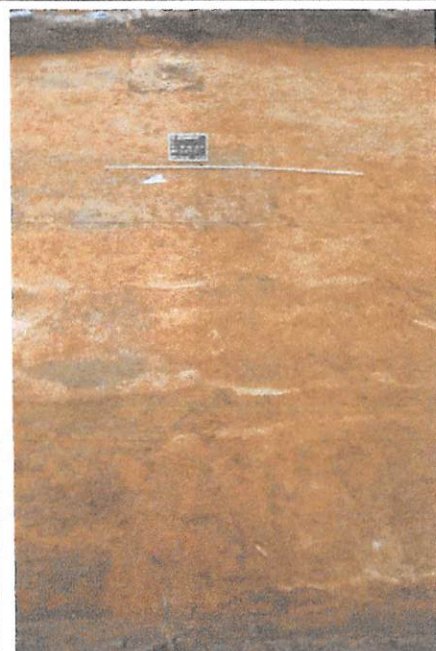
**Erläuterung:** Abschnitt 26-28m, Gegenansicht. Der Südbereich ist wieder stärker durchwurzelt und wirkt leicht schlierig, vermutlich verursacht durch den Baumbestand am Grundstücksrand. Vereinzelt zeigen sich erneut langovale lehmig dunkle Einschlüsse ähnlich Bef. 10/12, die nach der eindeutig modernen Datierung derer nicht mehr untersucht werden.

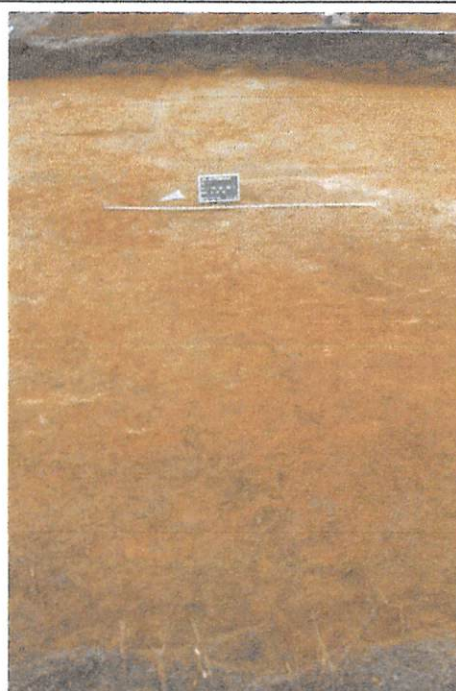
**Erläuterung:** Abschnitt 30-32m, Bef. 03, 05, 18, Gegensicht, Bef. 18 überläuft die Pflugspuren Bef. 05 und kann eindeutig als modern gewertet werden.

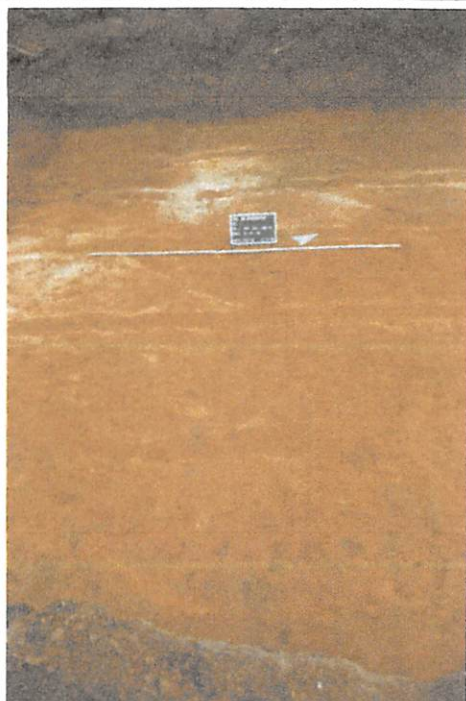
**Erläuterung:** Planum 1, 34-36m, Übersicht, Bef. 03-05, 18, 19. Im letzten Abschnitt zeigt das Planum ausschließlich kalkige Aufwürfe, das Material Bef. 03 wird hier schliefert. Es zeichnet sich keine Änderung der bisher dokumentierten Befundlage ab.

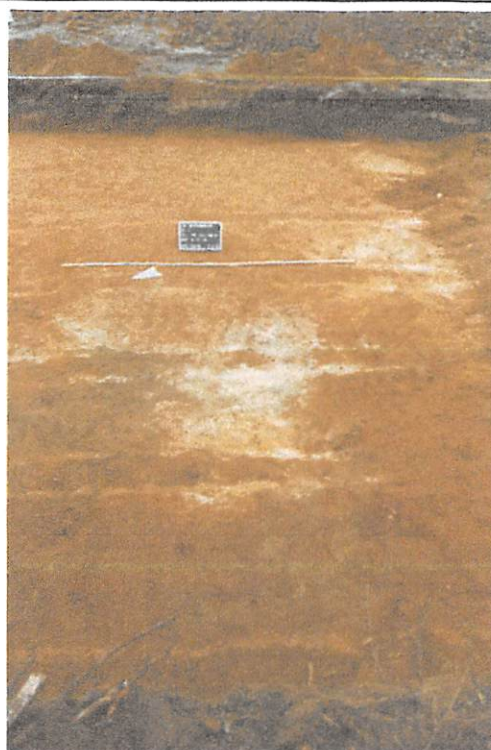
**Erläuterung:** Planum 1, 34-36m, Gegenansicht. Rechts im Bild der Abraum des Abzugs.

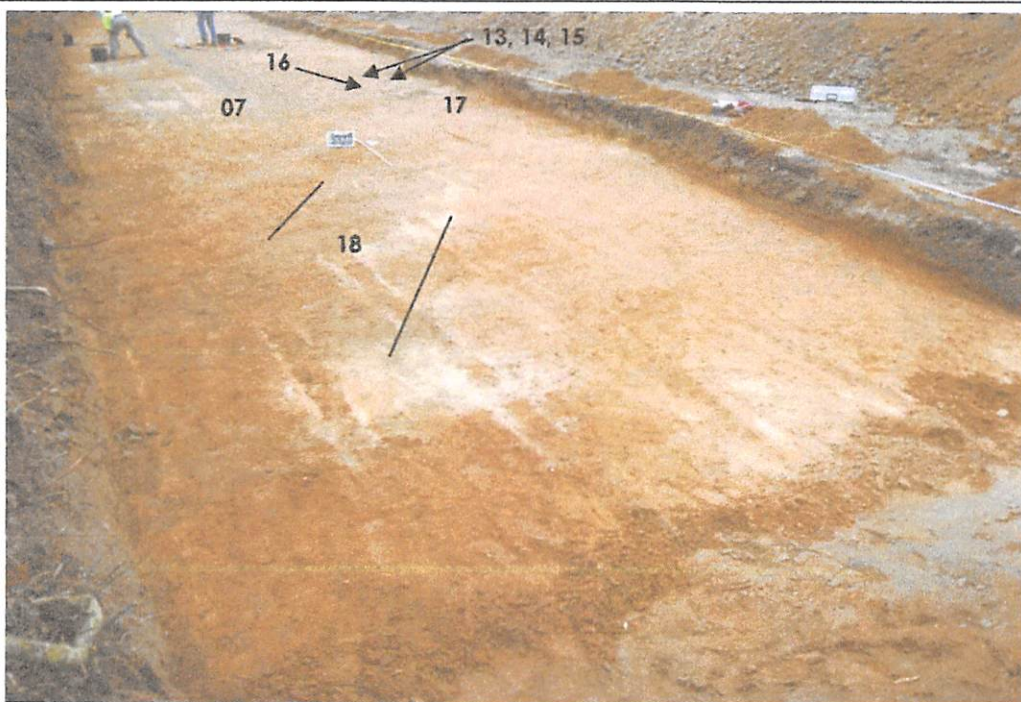
**Erläuterung:** Übersicht Abschnitt 20-36m, Befundlage. Die Übersicht zeigt, dass Befund 18 als eine Art Bereichsabschluss gelten kann. Nach Ost hin ist das Planum steril; auch eine moderne Befundlage ist nicht mehr vorhanden. Außer den Befunden 13-15, vermuteten Pfostenresten und Bef. 15 als eventueller Grubenrest, ist nach Ost hin kein Hinweis mehr auf eine archäologisch relevante Befundlage gegeben.
